PINTADO DE BODEGAS EP SIMON - AUSTRAL GROUP S.A.A.

USUARIO FINAL / LUGAR	AUSTRAL GROUP S.A.A. / PISCO - PERÚ.
CLIENTE / CONTRATISTA	AUSTRAL GROUP S.A.A. / CONSTRUCCIONES A. MAGGIOLO. S.A. - OQUENDO CALLAO.
FECHA DE APLICACIÓN	Febrero 2015.
FECHA DE EVALUACIÓN	Mayo 2017 (02 años y 4 meses en servicio).
PREPARACION DE SUPERFICIE/ MÉTODO DE APLICACIÓN	Limpeza con chorro abrasivo grado cercano al metal blanco, según norma SSPC-SP10. Equipo Airless (Alta presión).
TIPO DE AMBIENTE	Ambiente corrosivo Tipo C5 M (zona marino con alta humedad y atmosferas agresivas, categoría de corrosividad muy alta) según ISO 12944.

Caso de Performance

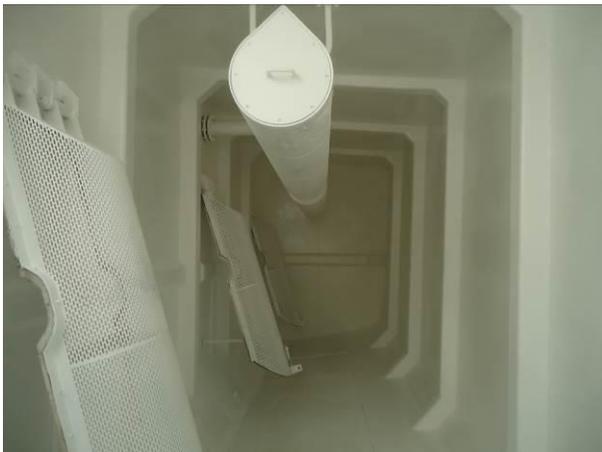
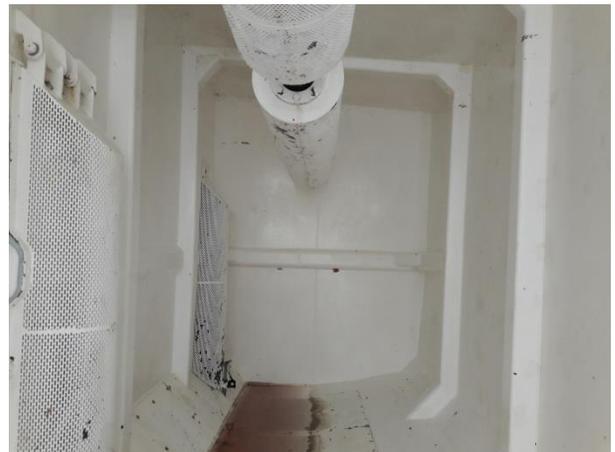
**BODEGAS: CENTRAL POPA (200 m²) y
POPA BABOR (150 m²)
(Mayo 2017)**

OBSERVACIONES	
ASPECTO VISUAL	Visualmente presenta contaminación superficial de manera dispersa en forma de coloraciones amarillentas por la presencia de trazas de grasa de pescado y otros.
CORROSIÓN	<p>Por impacto: Presenta Pits en un área de 15 cm² representando 0.3% del área total, ubicados en las zonas de impacto de manguerón de succión de pescado.</p> <p>Corrosión: Presencia de Pits un área de 10 cm² representando 0.1% del área total, estos puntos de se encuentran ubicados en zonas resanadas posterior a la aplicación general y zonas de difícil acceso como intersticios en mamparo de banda babor, en zonas resanadas con brocha y rodillo con bajo espesor.</p> <p>No presenta corrosión por materiales disímiles en orificios, marcos, pernos, seguros de desagües verticales y colectores, estas zonas de difícil acceso se encuentran en buen estado debido al aislamiento por el sistema de recubrimientos aplicado.</p>

ADHESIÓN	Buena adherencia del sistema aplicado obteniendo valores de 8 durante la prueba de adhesión en X según norma ASTM D6677 realizado en mamparos.
AMPOLLAMIENTO	No presenta.
TIZAMIENTO	No presenta.
DELAMINACIÓN	No presenta.
EPS PROMEDIO	21.6 mils en seco.
CONCLUSIONES	
<ul style="list-style-type: none"> El sistema de recubrimientos actual, aplicado en Febrero del 2015, continúa cumpliendo satisfactoriamente con su función de protección debido al excelente performance, solo se requiere programar mantenimiento menor y/o puntual de las zonas que presentan corrosión, para evitar que el porcentaje actual de este se incremente. La incorrecta preparación de la superficie y el método de aplicación utilizado (brocha y rodillo) en zonas de resanes influye en la generación discontinuidades de película debido a los bajos espesores en la superficie que en combinación con la humedad se convierten en un electrolito de generando focos de corrosión prematura puntualmente.
